Qualitrol案例研究:

SERVERON™

乙炔：裸露金属过热

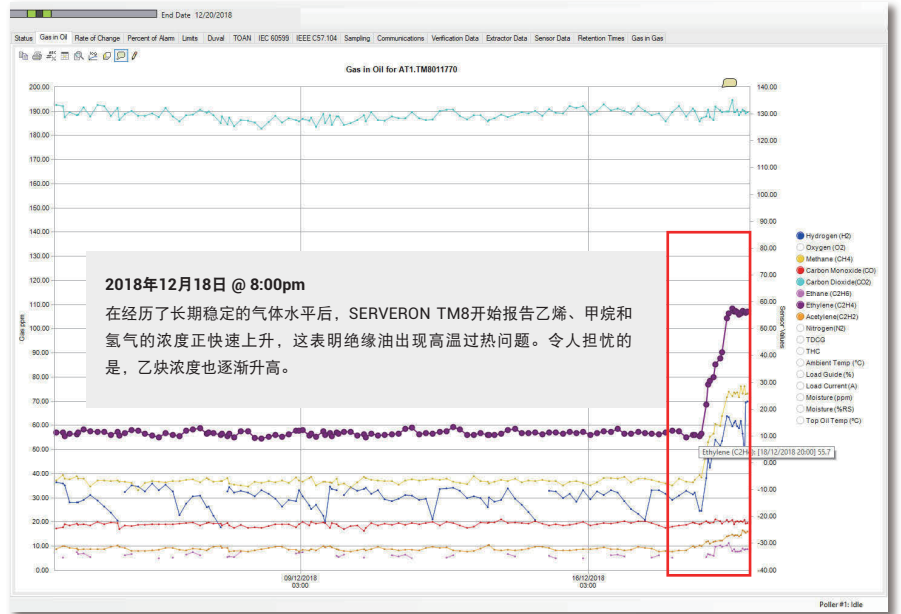
2016年，Qualitrol Serveron TM8监测仪被安装在一家美国电力公司的输电变压器上。这台变压器已稳定运行多年。2018年12月19日晚上9点，TM8监测仪发出警报，提示乙炔浓度正在增加。通过查看完整的DGA数据，可以发现乙炔和其他高温金属气体正在非常快速地生成。在线DGA数据显示，气体浓度在24小时前开始上升。检测到警报水平的气体浓度后，监测仪立即自动切换到更高的采样率（从每天6次改为每天24次），并提供了非常详细的气体生成信息。

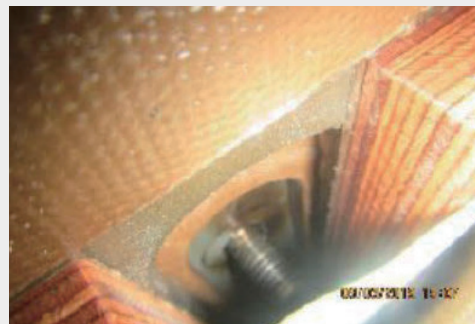
制造商在现场对变压器进行了检查，发现A相铁芯夹件螺丝上的螺母松动，从而导致区域过热（图1）。

图1：
A相铁芯夹件
螺丝上的松动
螺母

在仔细检查螺纹是否损坏以及对螺母施加正确的扭矩后，维修需要更换A相铁芯夹件螺丝。

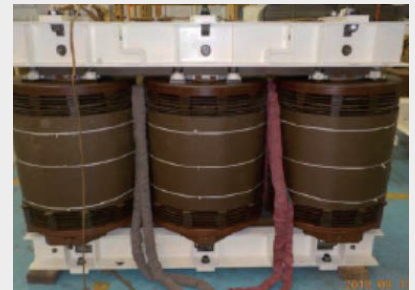
将变压器送回工厂进行维修（图2）后，进一步检查发现螺母的螺纹损坏，这导致制造过程中施加的正确扭矩实际上并未充分拧紧螺母（图3）。

图2：
从油箱上拆下
的A相铁芯
夹件螺丝

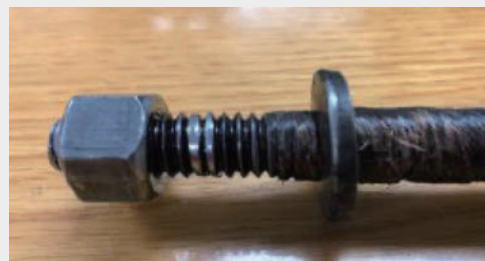
变压器运行中的振动导致螺母松动和分离。

图3：
故障螺栓/螺
母组件的照片
显示螺纹
已损坏
