行波技术如何定位故障

苏格兰132KV T接回路的故障活动调查

Sloy-Windyhill-Dunoon T接回路

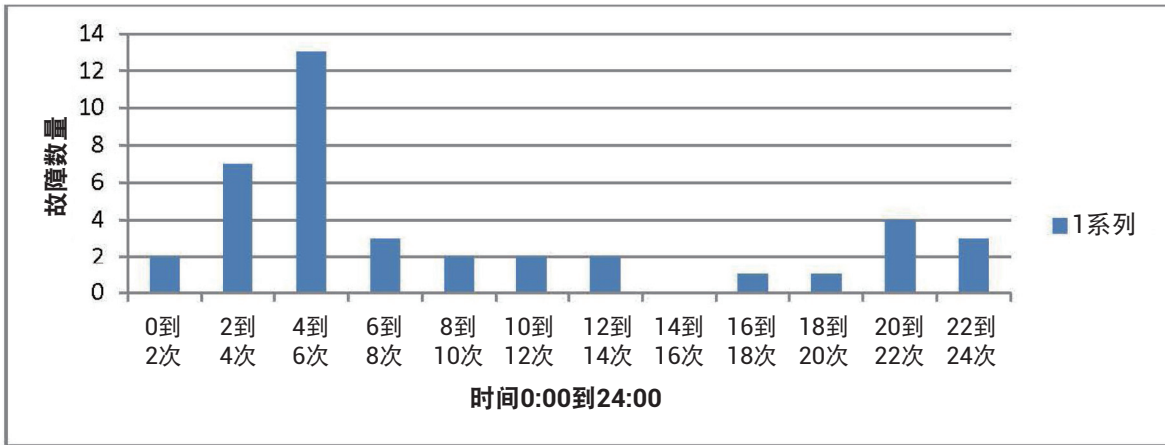
图3 一天时间内的故障分布

图3显示了GL1和GL2在一天时间内的故障分布。由图中可见，两条线路的故障分布相似，且夜间发生的故障次数更多，特别是早上4点到6点之间。

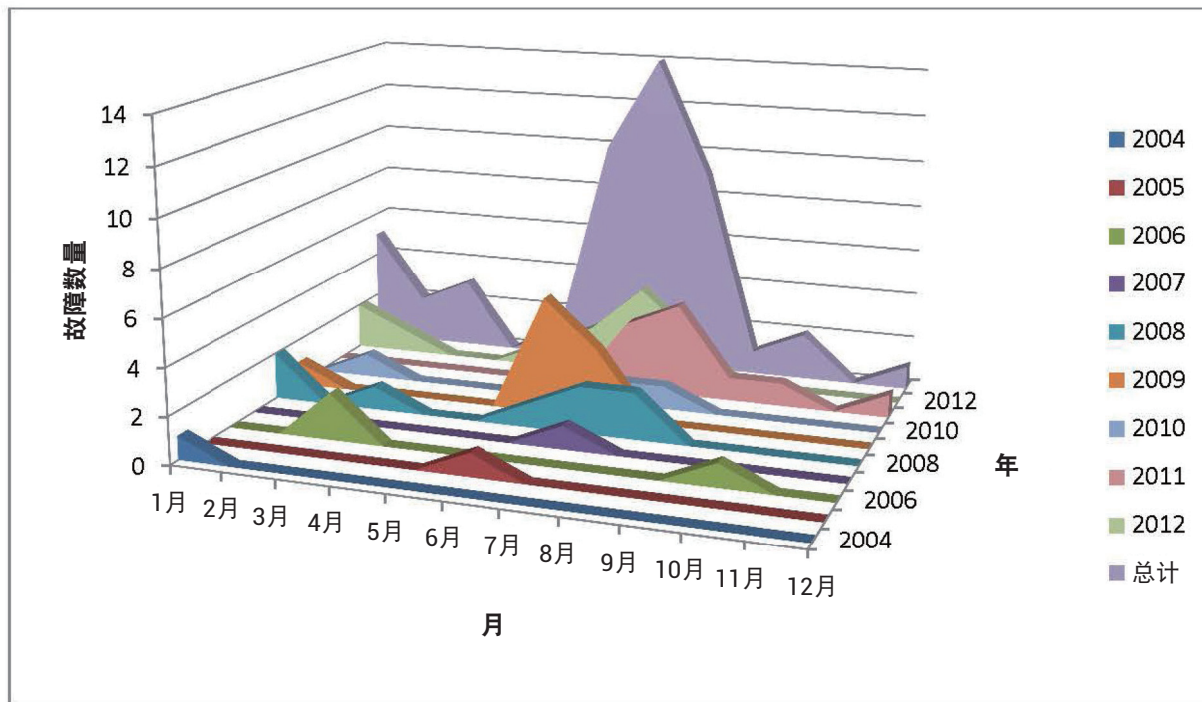
图4 一年时间内的故障分布

图4显示了GL1和GL2在一年时间内的故障分布。可以看到大多数故障发生在6月到9月之间，并且数量逐年增加。

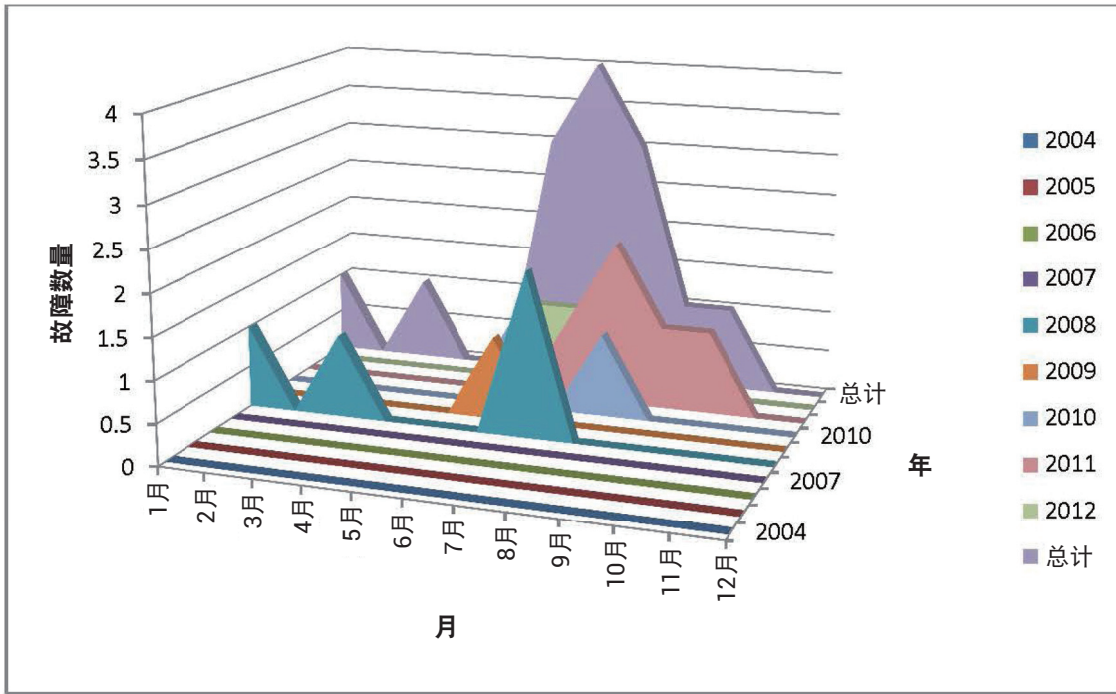
图5 GL1顶部相线的故障分布

最后的分析检查了故障涉及哪些相线。同样，两条回路的分布是相似的。因此仅显示了GL1的故障。图5显示了影响顶部红色相线的故障分布，图6显示了中间黄色相线的故障分布。

大多数故障发生在顶部相线，中间相线上发生的故障约为其50%，只有很少的故障发生在底部相线上。在分析过程中，SSE考虑了以下因素：

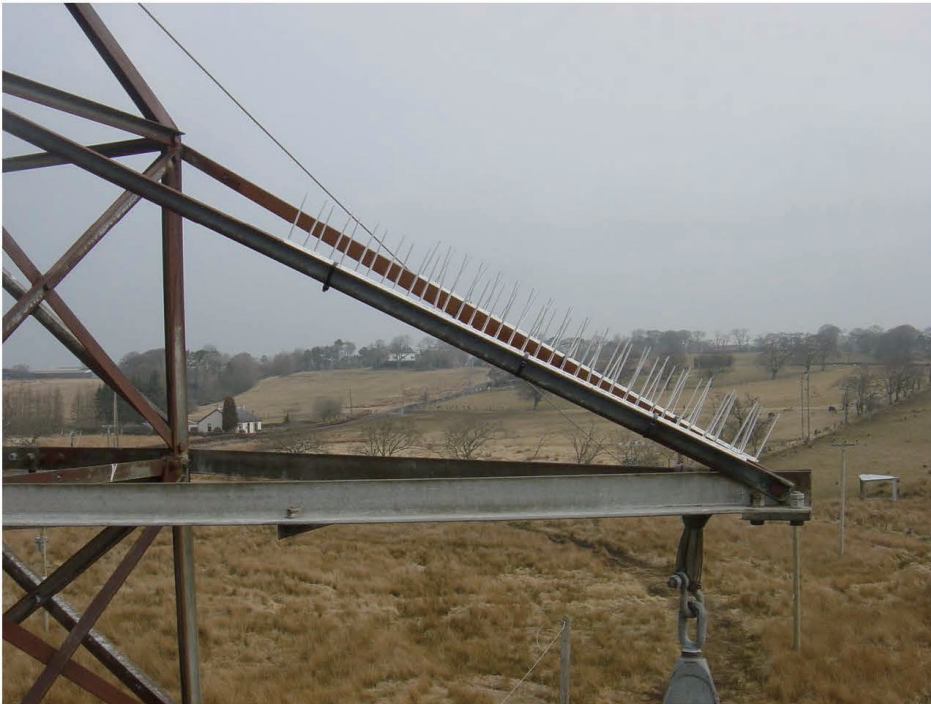
图7 垃圾填埋场附近铁塔上安装的防鸟板

一些证据表明在安装防鸟板后，鸟类已不再栖息在线路铁塔上，但还有迹象表明防鸟板捕捉了一些风载碎片。总的来说，自2013年3月至今，安装防鸟板的效果是利大于弊的。上述工作完成以来，原因不明的线路跳闸次数已大幅减少，但还需要更多时间来确认这是补救工作的作用。

- 2013年，SSE决定在垃圾填埋场附近的7座线路铁塔上安装防鸟板。这是一个艰难的决定，尽管鸟类被认为是垃圾填埋场处线路故障的一个可能原因，但防鸟板上的尖刺可能会缠绕风载碎片（特别是塑料袋），并导致其他问题。
- 2013年，SSE决定在Dunoon变压器的高压套管测试分接头上加装电压传感器，以结合Sloy和/或Windyhill上现有装置的结果，实现整个T接线路的双端行波故障定位。
- 根据SSE记录，导线的状态被评估为良好，并且这在2014年的现场测量中得到了证实。这为不更换导线的决定提供了有力支持。

完成计划和预算后，上述工作在2013年和2014年分阶段完成。图7所示为装有防鸟板的铁塔。

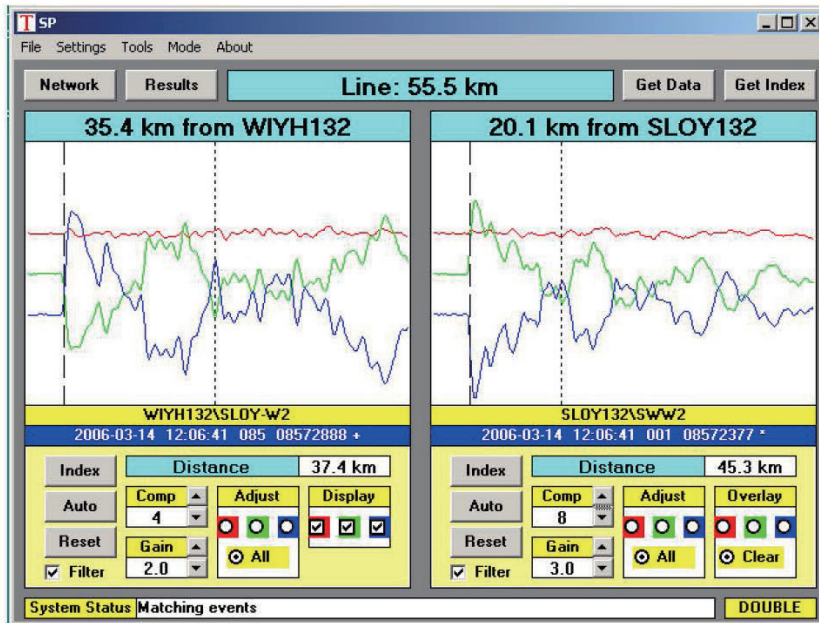
图8 2006年3月相间故障的行波结果

使用53.9Km的修正线路长度后，修正结果是距离Sloy 19.38Km和距离Windyhill 34.5Km

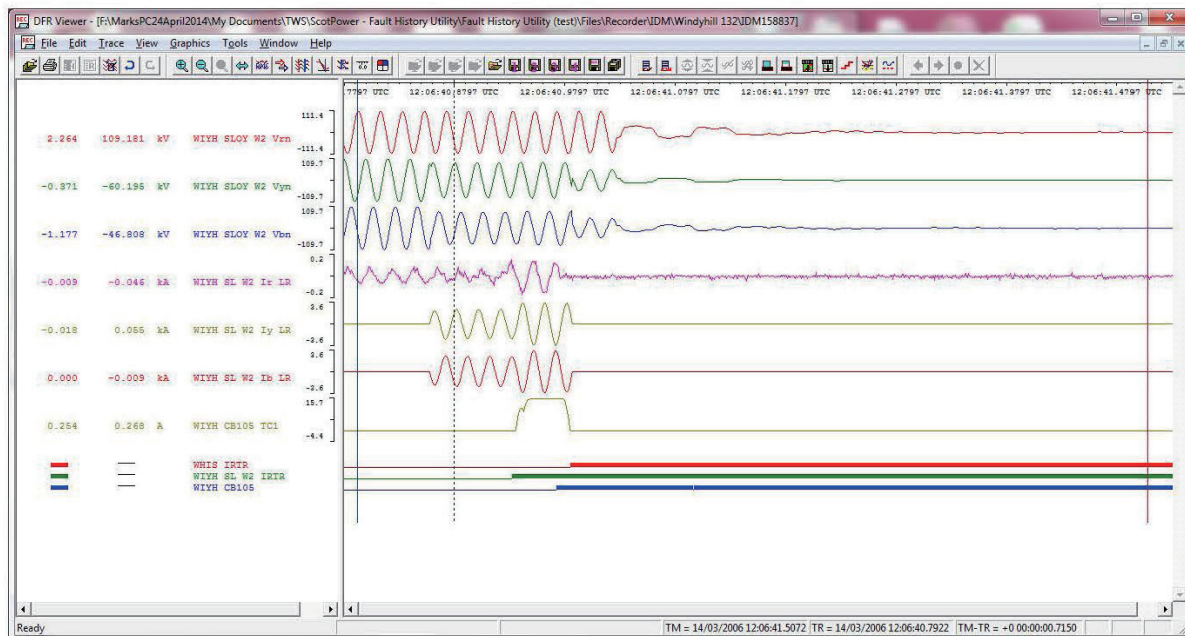
图9 2006年3月故障的Windyhill故障记录

通过Windyhill故障记录器对于同一故障事件的跟踪记录（如图9所示），双端行波 (TW) 波形表明的相间故障得到了确认。Dunoon的T接线路上缺乏准确的故障定位已被证明是确定线路跳闸根本原因的主要障碍，而直升机的使用成本高达每天6,000英镑，长时间的徒步巡逻也要花费数百英镑。

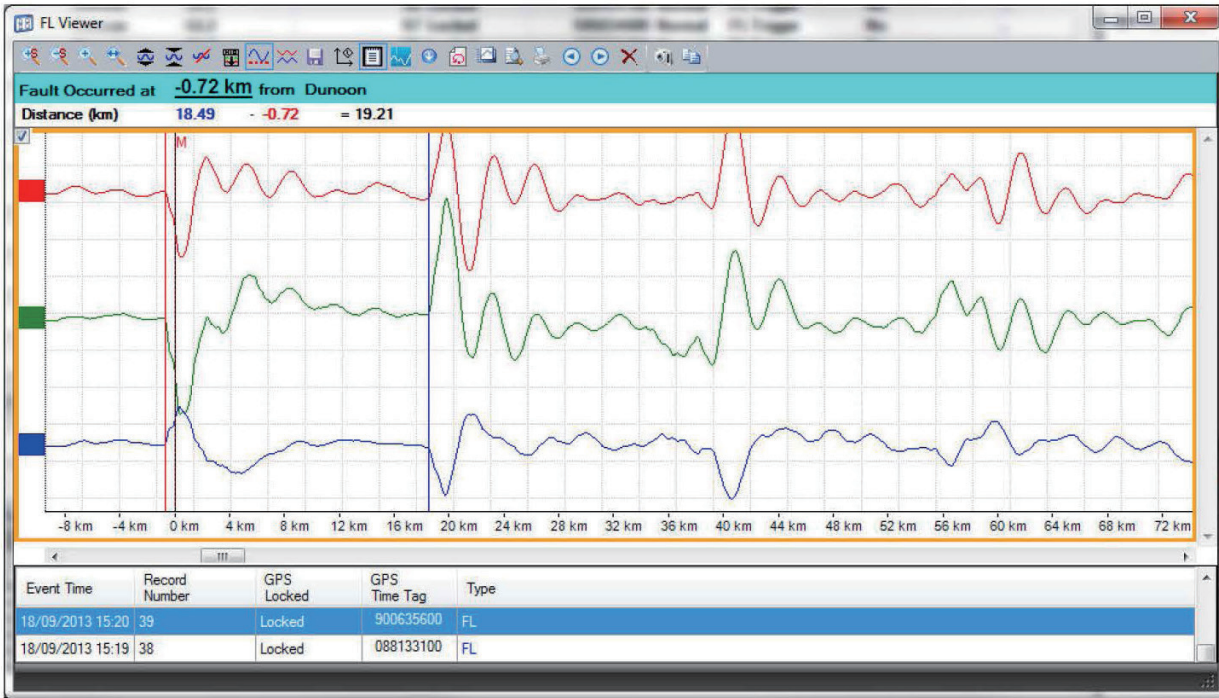
图11 从Windyhill为GL2通电

图11显示了2013年9月18日，T接回路通过闭合Windyhill的断路器通电时，在Dunoon的TWS捕获的波形。调整触发点后，可以在距离Dunoon 19.21公里处识别出Whistlefield的相反极性反射，这证明了套管耦合器组件的正确运行。Whistlefield产生了相对较大的反射，因为使用了短地下电缆连接线路与变压器，产生了显著的阻抗变化。

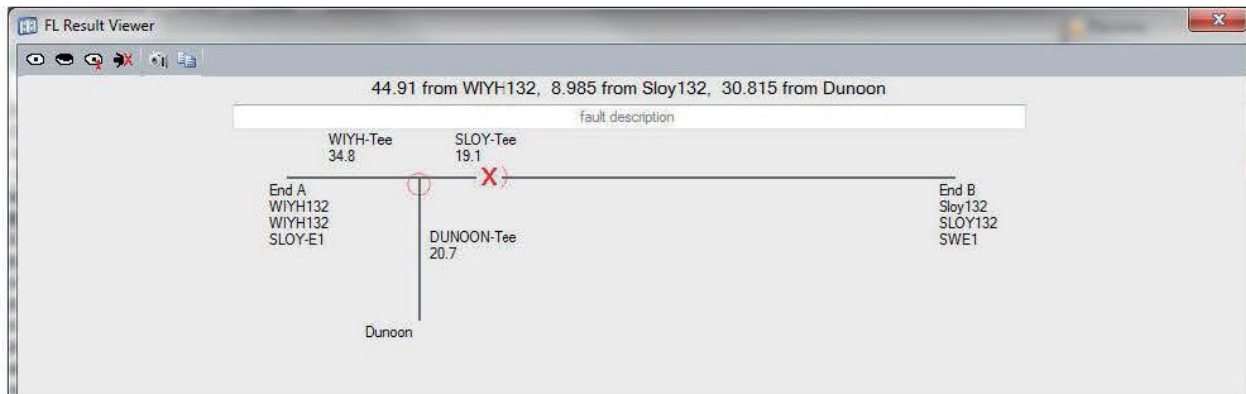
图12 2013年12月5日跳闸的结果

事实证明，安装在Dunoon变压器上的套管耦合器是良好的行波信号源，这意味着现在T接电路的三端已经完全覆盖。调试后，第一次跳闸于2013年12月5日发生在GL1回路上，距离Sloy主线路9公里。图12显示了分析软件的图形结果。在这个视图中，全部两端的可能结果都进行了标记，并使用X显示实际故障位置。

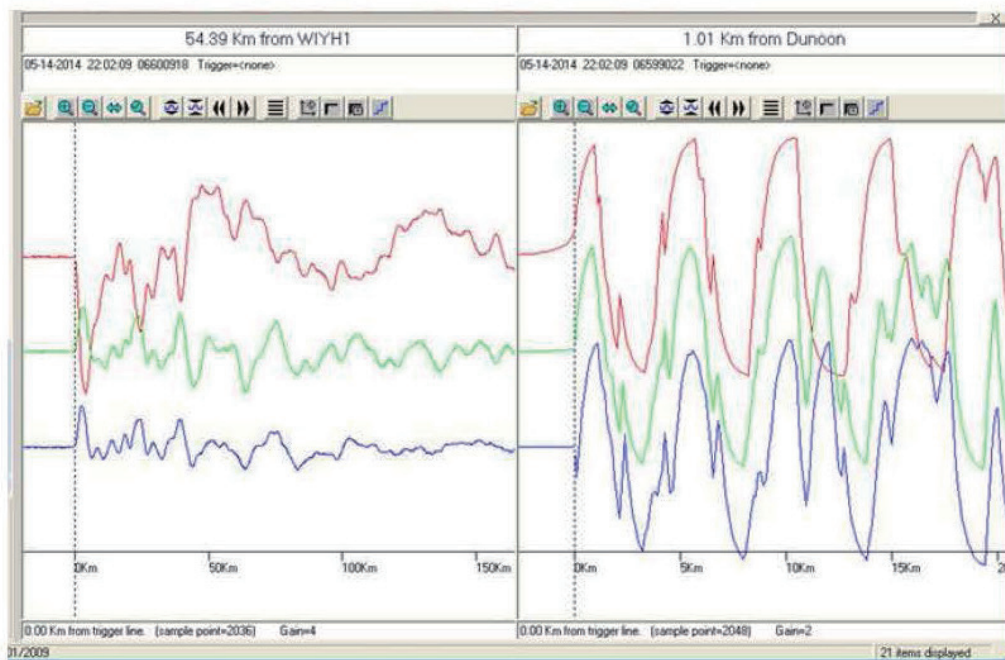
图13 2014年5月14日的故障定位

2014年发生了另外两次跳闸，全都位于Dunoon的T接线路段，而且都原因不明。第一次跳闸于5月14日23时02分发生在GL1回路的顶部相线（红色）上，双端行波 (TW) 系统将故障定位在距离Dunoon 1公里处，图13中显示了从Windyhill到Dunoon的双端测量结果。

请注意，由于未启用夏令时功能，显示的时间提前了1小时

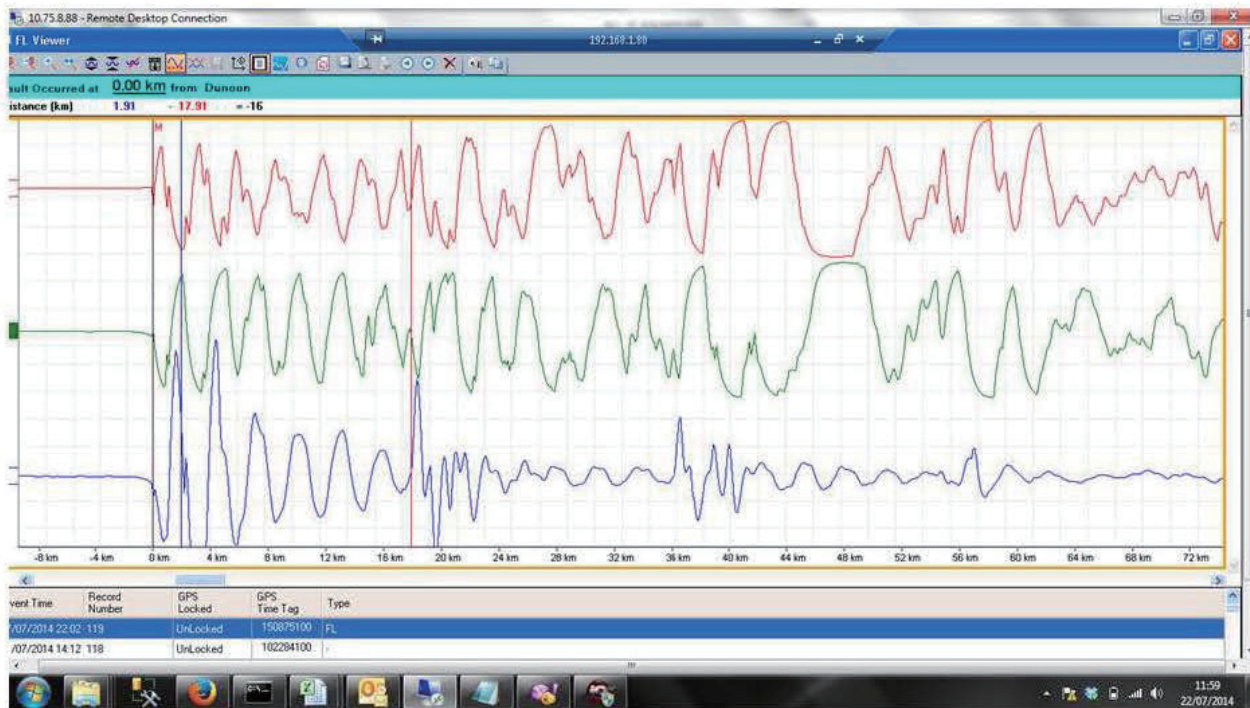
第二次故障于7月17日23时02分发生在GL2回路的顶部相线（蓝色）上。故障发生时，回路的Windyhill部分正因维护停止服务，Sloy的TW设备已下线，这意味着只能从Dunoon对故障位置进行手动单端分析。单端手动分析识别故障接近Dunoon，距离不到2Km。可以识别出相反极性的清晰反射（红色垂直光标所在位置）为17.91Km。如果故障是高阻抗，则这可能是来自Whistlefield的故障产生的瞬态反射，这意味着17.91Km是从Whistlefield 返回的距离。这可以将故障定位到距离Dunoon约1Km。

这两次故障都位于受防鸟板保护区域之外的同一地区，因此现在工作集中在这个小区域，以试图找出原因。故障同一时间发生也值得关注。
