Qualitrol案例研究：

DGA测量氧气的重要性

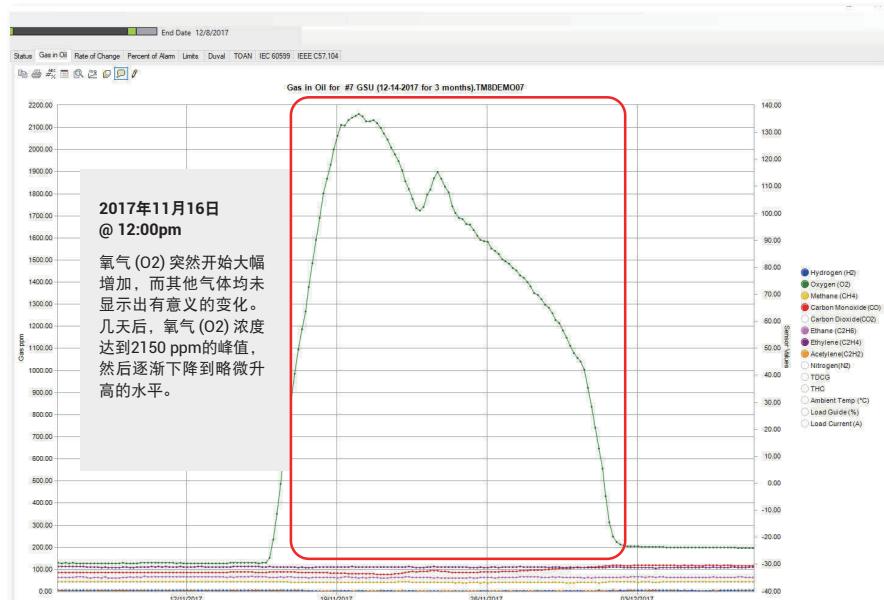
Qualitrol Serveron TM8多气体DGA监测仪被用于监测一台服务年限超过30多年的三相230kV壳式充氮(N)发电机升压变压器。2017年11月16日中午，TM8监测仪发出警报，提示氧气(O₂)浓度正不断增大。此前，氧气(O₂)浓度在很长一段时间内都稳定在130 ppm。接下来的3天中，氧气(O₂)浓度继续增大，并在2,150 ppm达到峰值，然后逐渐回落至稳定的200 ppm。

使用Serveron TM View软件查看氧气(O₂)浓度增大时的数据时发现，任何现有的诊断方法都未检测到故障。

氧气 (O₂) 浓度突然升高，而其他气体都没有发生相关变化，这表明氧气 (O₂) 来自于大气。Qualitrol专家认为变压器可能进入了大气，并要求运行人员进行调查。对变压器进行现场检查后，发现变压器顶盖的垫圈泄漏，导致氮气层的压力与大气压接近。可以确定变压器在冷却过程中出现了部分真空，导致大气被吸入变压器中。
