行波故障定位系统与传统距离继电器在长距离输电线路上的成本节省比较研究

Jonathan M. Trejo – El Paso Electric公司系统保护和控制工程师
David Cole – Qualitrol技术应用专家

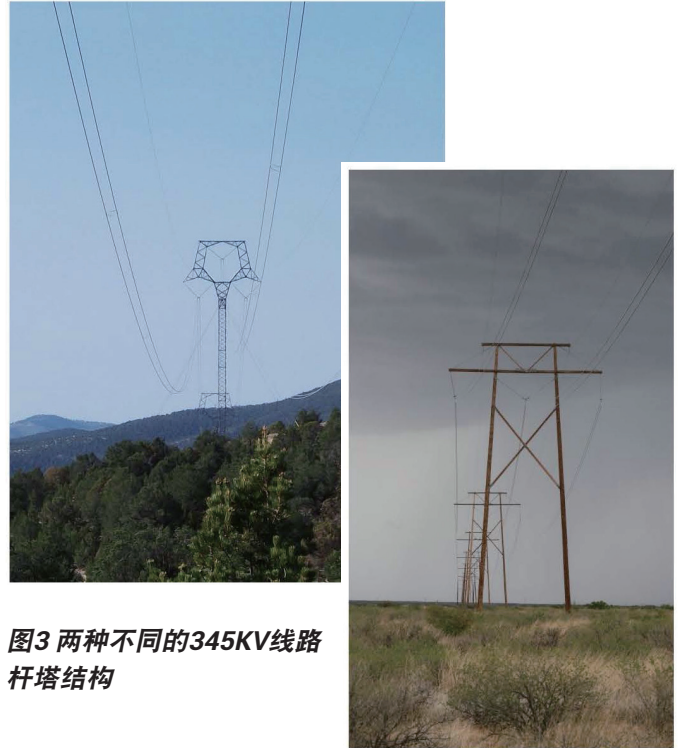
图3 两种不同的345KV线路杆塔结构

从Luna到Springerville变电站的345kV输电线路总长225英里，沿线混合使用了木结构和钢结构（如下图3所示）。沿线路的零序值差异会导致单端阻抗计算出现误差。

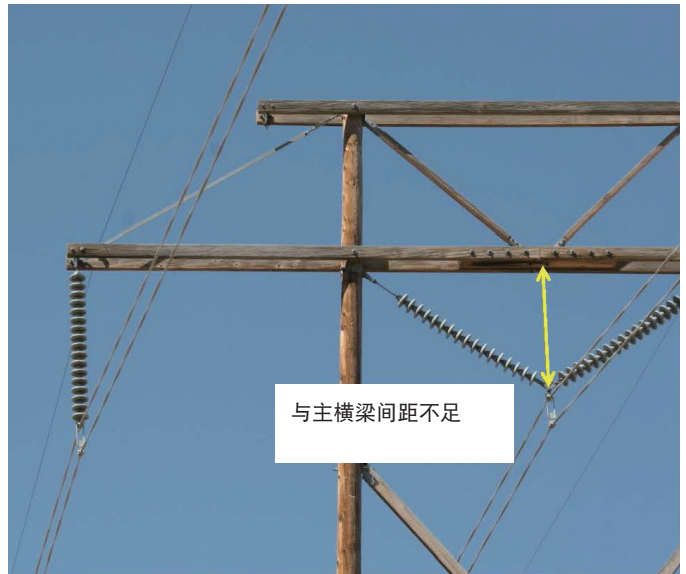
图4 - 中间相线距离主横梁过近

1998年，为了提高故障定位精度，让线路工作团队能够更有针对性地开展调查，该线路安装了时间同步的双端行波故障定位系统。经过数次输电线路跳闸和故障定位后发现，线路的中间相线在木杆塔结构上发生了对地闪络。这是由于该线路上的高瞬态过电压以及中间相线到主横梁的离地间隙不足导致的（如图4中所示）。

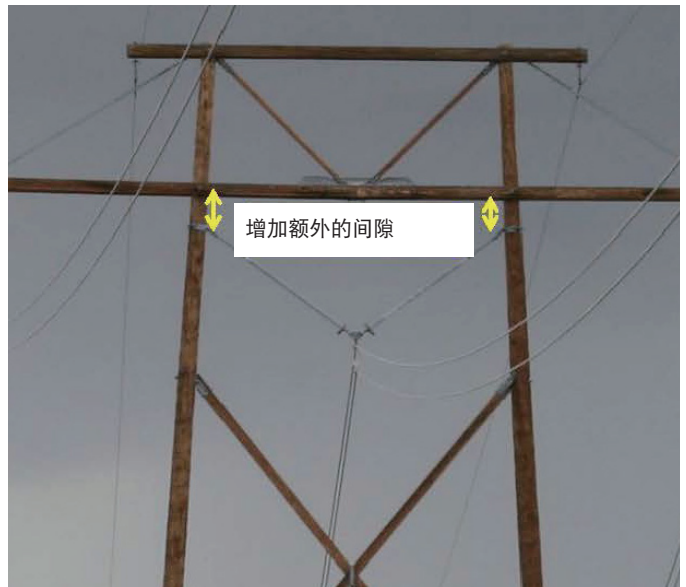
图5 - 降低中间相线以防对横梁闪络

因此，对每个塔杆结构都进行了设计更改和改造，将支撑横梁高度降低了24英寸并从拼接块中移除了接地（如图5所示）。自此以后，线路的可靠性显著提高。

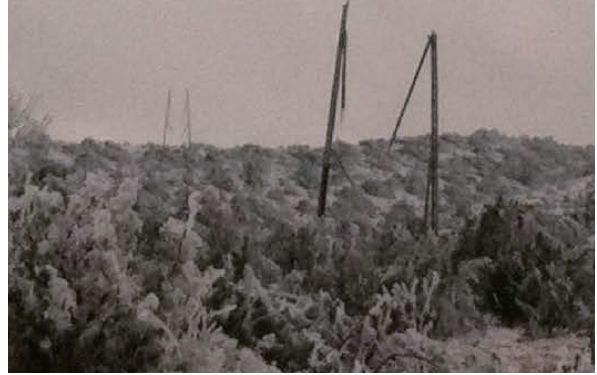
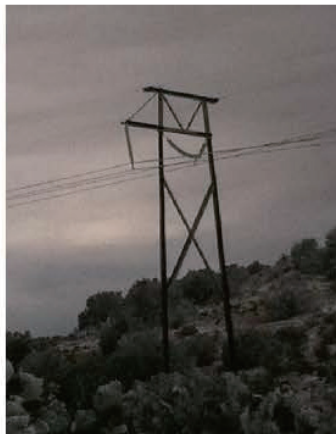
图6 - 冰风暴造成的杆塔结构损坏

从Amrad到Eddy County变电站的345kV输电线路全长125英里。在2013年的一次线路跳闸后，行波系统定位的故障位置与Amrad距离为58英里。当工作团队抵达现场后发现，一场严重的冰风暴造成了重大损失，共有103座杆塔结构倒塌或损坏，长度超过了16.7英里（参见图6）。虽然这种故障不难发现，但故障定位速度以及工作人员对其准确性的信心意味着工作团队可以在最短的时间内到达现场。

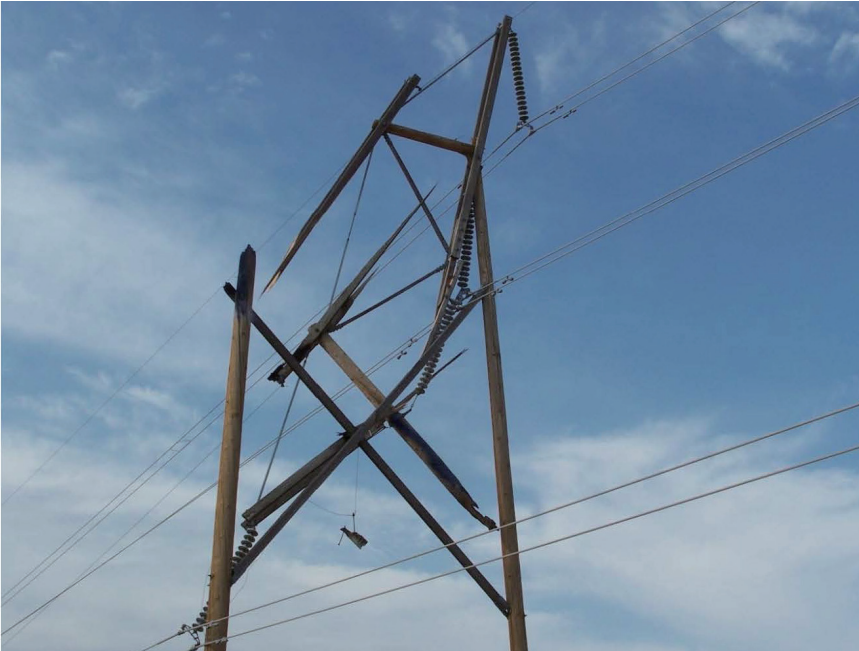
图7 因火灾倒塌的杆塔结构

从Arroyo到West Mesa变电站的345kV输电线路建于1968年，全长201英里。在2016年4月的一次线路跳闸后，行波系统定位的故障位置与Arroyo距离为53英里。当工作团队抵达现场后发现，某处杆塔结构因火灾而造成了严重损坏（如图7所示）。

经过类似事故和进一步检查后发现，火灾是由于线路负荷增大引起的感应电流导致安装在杆塔上的地线发热造成的。经过近50年的使用，风化的杆塔更干燥，更易于被烧毁。此外，用于固定地线的线夹也松动了，导致了进一步的电弧放电。因此，共对1500个杆塔结构进行了设计更改和改造，使用固定支撑将地线远离杆塔（如图8所示）。

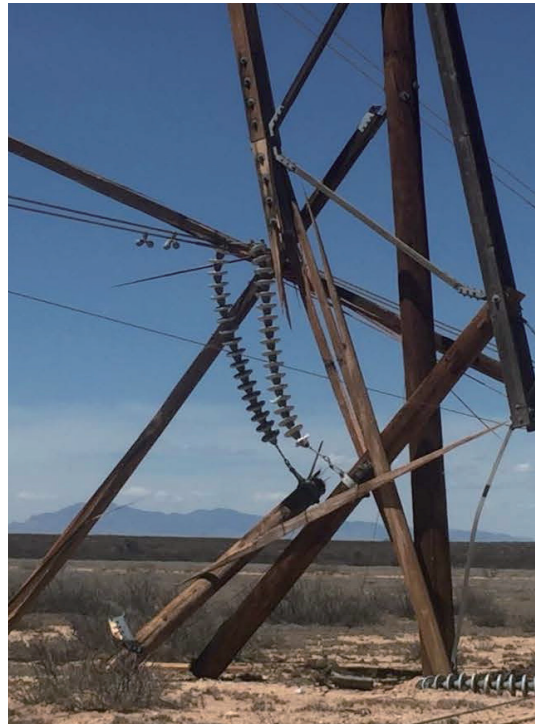
图9 其他火灾损坏的结构

在补救工作计划期间，行波系统还成功定位了其他火灾损坏的结构，从而充分缩短了停电时间（参见图9）。在其中一次事故中，阻抗定位的故障现场为距离Arroyo变电站30.8英里处，而实际距离是行波系统定位的50.1英里处。如果没有行波定位结果，将需要4人巡逻小队花费几天的时间才能找到故障地点。

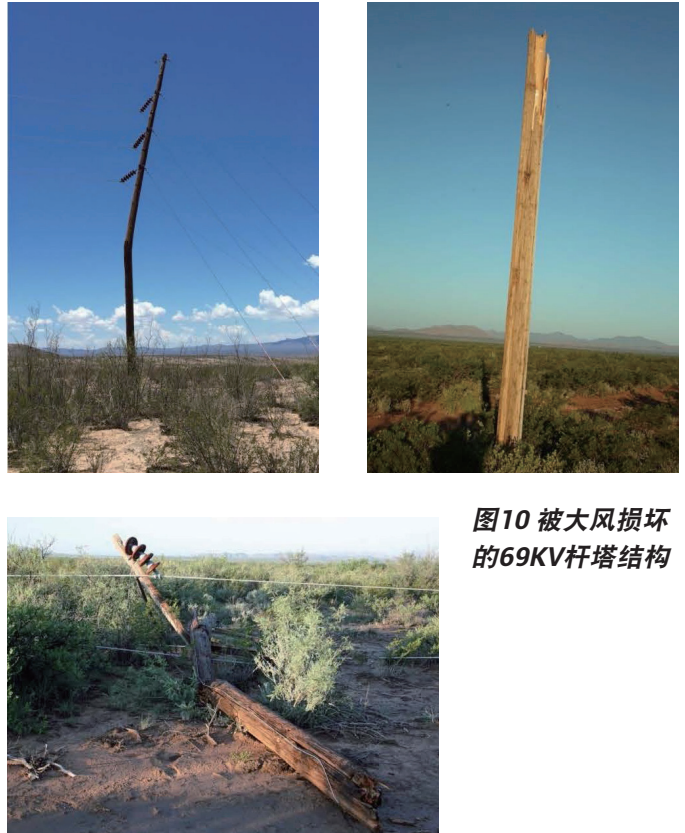
图10 被大风损坏的69KV杆塔结构

这段线路近年来一直受到大风的影响。每年都会有多达10次瞬时跳闸的记录，且时有因杆塔结构损坏导致的永久性故障。图10显示了一些严重杆塔结构损坏的示例。

经过几次类似操作后，决定以每年约100个杆塔结构的速度用钢结构替代木结构。
