行波技术如何定位故障

苏格兰132KV T接回路的故障活动调查

Sloy-Windyhill-Dunoon T接回路

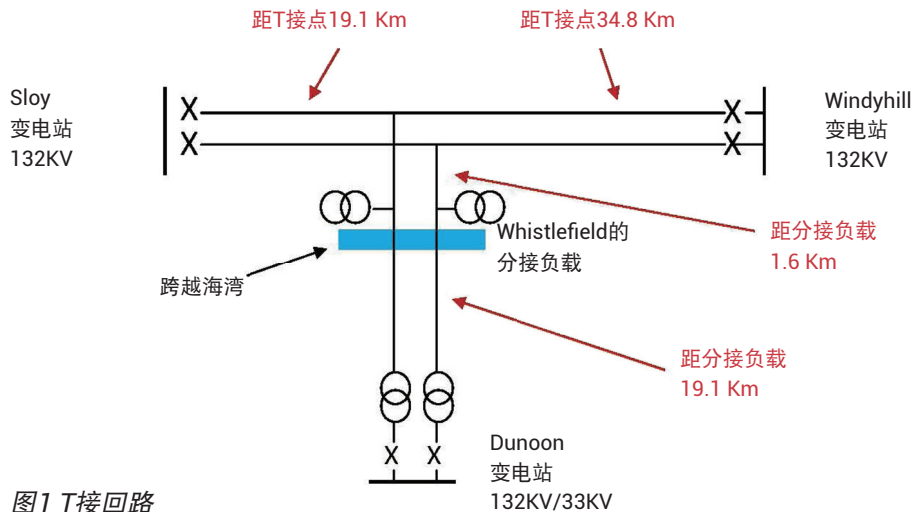
图1 T接回路

这条回路于1950年代建成，是一条使用铁塔“轻型”结构的132KV双架空线路。从2006年开始，无法解释的故障活动不断增加并被发现起源于Dunoon的T接线路段。该T接线路段穿过的地形都是树木繁茂的丘陵和山谷，并有一长段跨越了海湾。其最大海拔达到370m，并且有几个靠近大海的线路段。完整回路的简化线路图如图1所示，其中一座线路铁塔如图2所示。在过去的一年里，使用行波测量对线路段长度进行了细化。

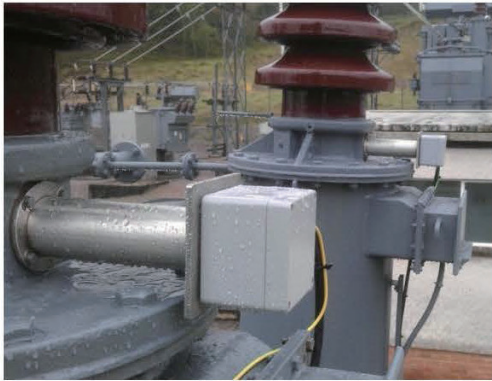
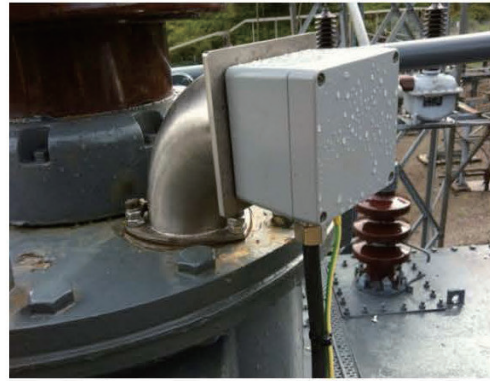
图10 安装在套管分接头上的适配器允许双端行波 (TW) 故障定位

为了提高回路可用性，SSE计划措施之一是将Dunoon的电流传感器替换成“电压”传感器，即连接到变压器高压套管分接点的耦合器。这些耦合器在2013年9月线路停电期间安装，通过套管电容测量瞬态电压引起的对地电流。尽管Dunoon的两台132/33KV变压器是相同的，但安装了两种不同类型的套管，这意味着必须部署两种不同设计的耦合器。耦合器如图10所示。
